*IGLESIA DE SAN ANDRÉS APOSTOL
DE LA VILLA DEL MORAL
(1ª parte)*

José Acedo Sánchez

IGLESIA DE SAN ANDRÉS APÓSTOL

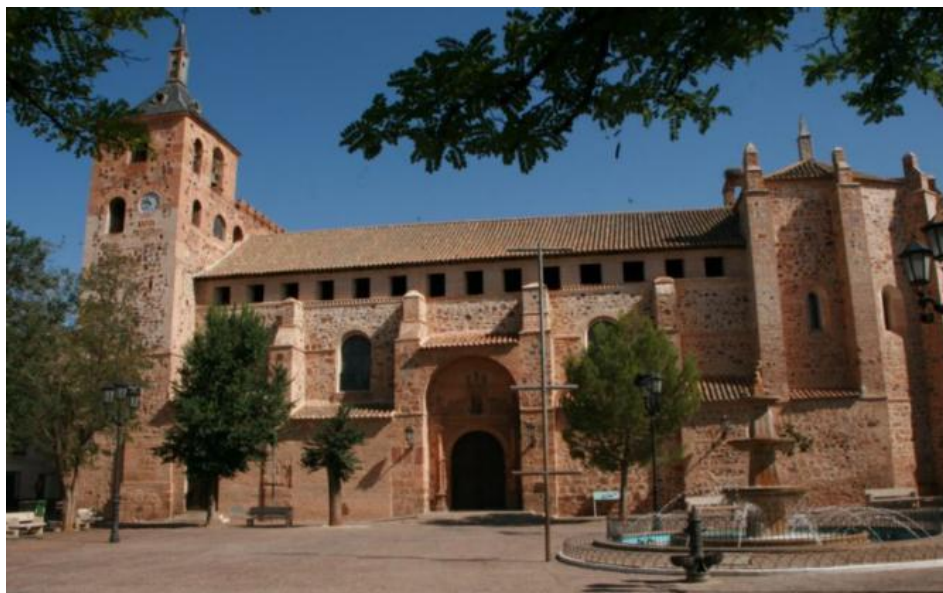
En este apartado se pretende realizar una comparación entre las edificaciones de diferentes iglesias de la comarca y sus fechas de construcción para confirmar la suposición de la fecha en que pudo ser construida la de San Andrés Apóstol de Moral, mostrada en la primera foto. Se puede ver que esta dispone de estribos o contrafuertes rodeando todo el edificio, concretamente 4 delante, 4 detrás y 8 rodeando la capilla mayor, todos ellos contruidos de ladrillo, piedra y cal.

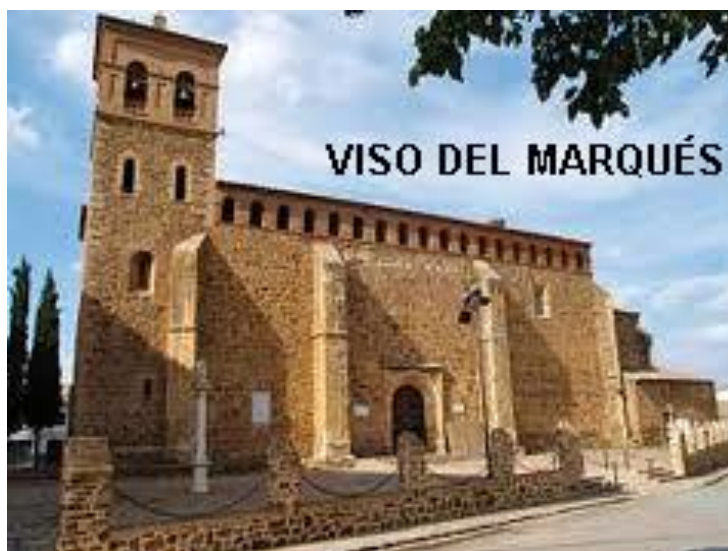
El primer ejemplo lo tenemos en Viso del Marqués. A pesar de que en el año 1245 ya consta que tenía iglesia, la existente en la actualidad está fechada en el siglo XV y dedicada a Nuestra Señora de la Asunción.

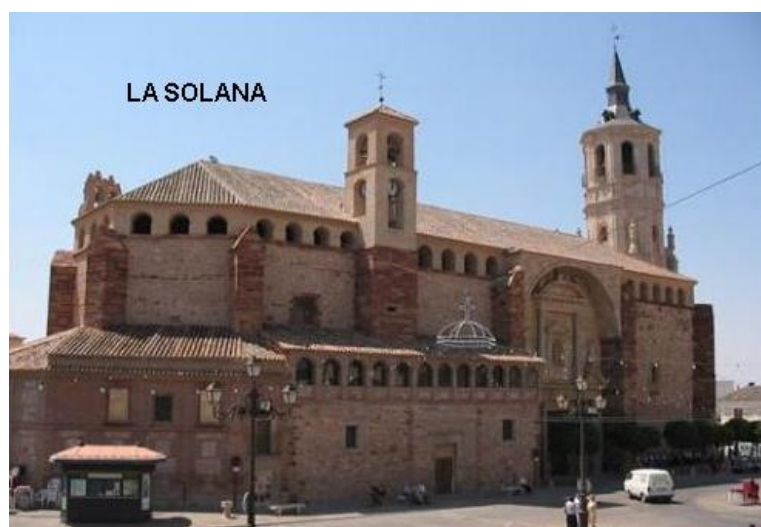
Otro ejemplo puede ser la iglesia de Santa Catalina de La Solana, construida en el siglo XV.

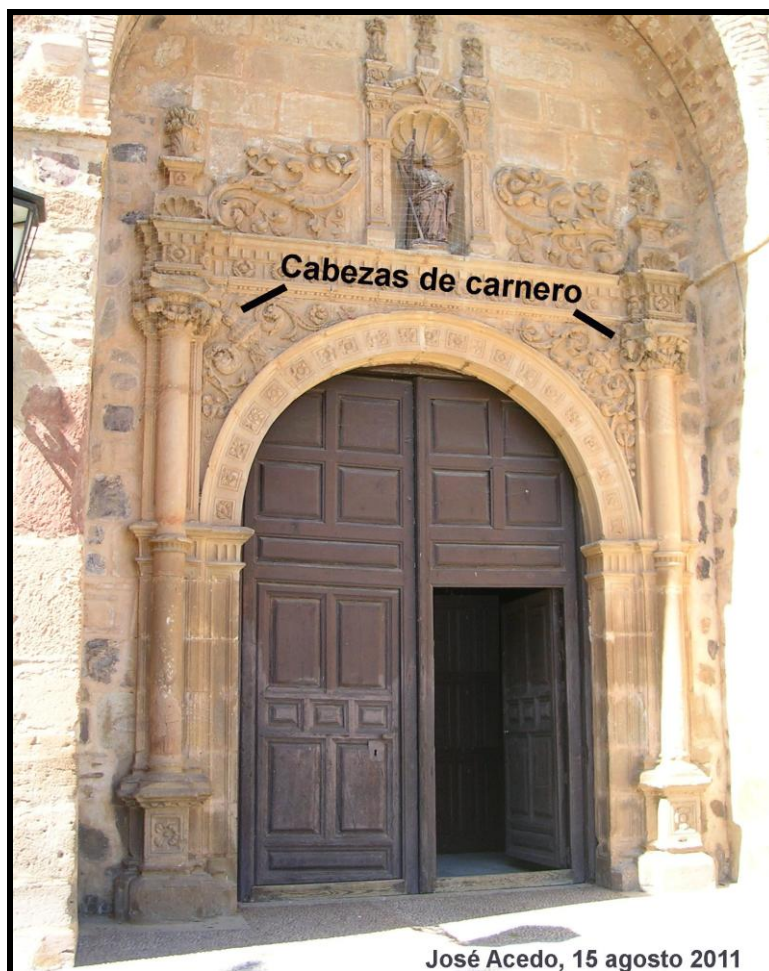
Aquí se puede ver que toda la parte correspondiente al arco permanece igual que en la descripción, mientras que la puerta de madera no es la misma. Entre otras cosas no existen los clavos vaciados con la cruz de chapa, los aldabones en los postigos, etc.

El pórtico sigue exactamente igual que se describe, mientras que la puerta es totalmente diferente. Parece que se entraba directamente desde la puerta de entrada, a través de los postigos, sin que existiera el habitáculo que se encuentra al atravesar la puerta principal.

“Primeramente se reconozio un Arco de Piedra labrada de medio punto con dos columnas con sus varas y Capiteles, y en los remates de cada una de las dichas Columnas ay quatro cavezas de carnero, y su cornisa que todo mira al sol saliente, y en los costados diferentes labores de Piedra y escultura, todo vaziado, y enzima de la Cornisa una efigie de el señor san Andres en un nicho de Piedra todo, y tiene dos ramos a los lados y tres Piramides a la parte de arriba y en el Hueco de él están fixadas las Puertas Principales por donde se entra a dicha Parrochial, que su fabrica es de nueve Peinazos con un Crucero en medio y una Moldura por enzima a la parte de adentro, y son de dos ojas con sus Largueros todo de tirante entero, su Cubierta de tablones clavados con

clavos vaziados con una Cruz Grande de chapa y en dichas puertas ay dos Postigos y dos Aldabones Grandes vaziados, y sus esquadras de Caveza de Gato; y por la de adentro un zerrojo Grande de Yerro con su llave y en el Postigo de la mano derecha se nezesita de echar una tabla por la parte de adentro respecto de que se pasa el dicho Postigo, y costará todo con las manos de Maestro y clavos quince Reales.”

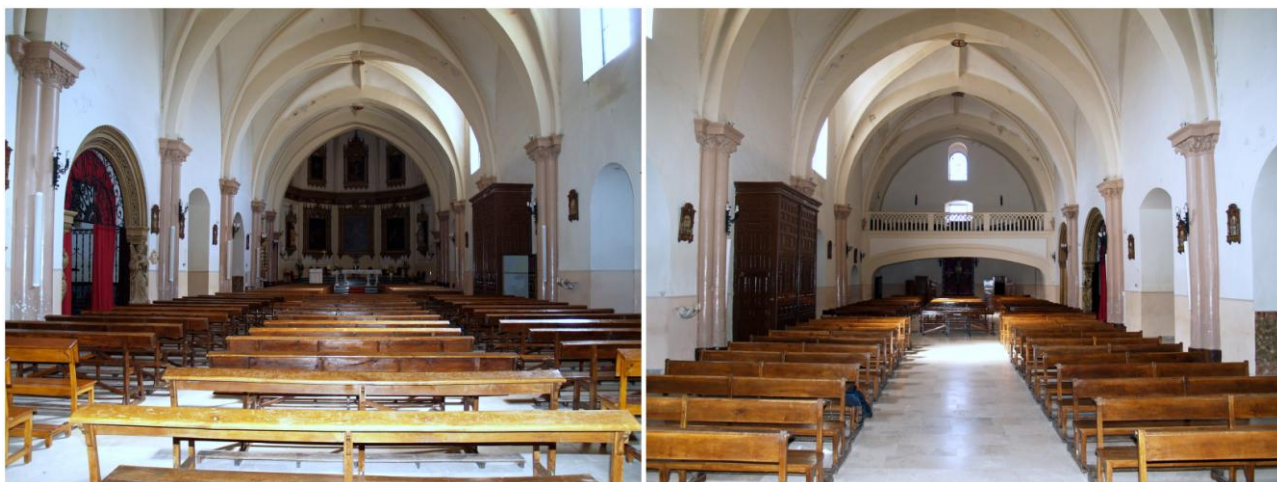
Las fotos siguientes muestran la nave principal tal como puede verse en la actualidad. La foto izquierda vista desde el fondo de la iglesia y la foto de la derecha vista desde el presbiterio.

Reconoziose la Latitud del cuerpo de dicha Iglesia que consta de diez y seis varas y zinquenta y dos de lonxitud, de Diámetro treze y su fábrica es de Mampostería enluzida y tiene en dicho cuerpo siete arcos que cargan las bobedas con su encamonado de piedra, y en su zielo ay tres florones de Armas, uno de San Andrés y dos de los Maestres de Calatrava, que todo esta bueno y sin nezesidad de reparo.”

Teniendo en cuenta que una vara castellana equivale a 0.836 metros, se tiene una longitud de 43.5 metros, una anchura de algo más de 13 metros y una altura de casi 11 metros, construida de mampostería, o lo que es igual, una mezcla de cal, arena y agua.

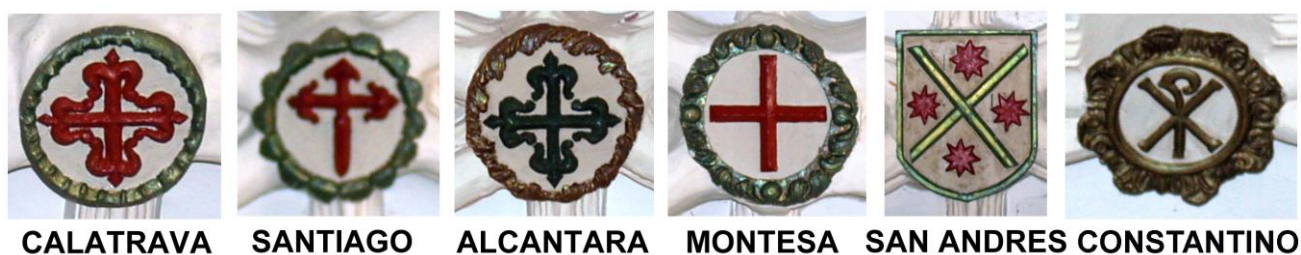
CALATRAVA SANTIAGO ALCANTARA MONTESA SAN ANDRES CONSTANTINO

La foto siguiente muestra los símbolos que aparecen en las bóvedas del techo de la iglesia tal como se encuentran en la actualidad. La cruz de Calatrava es la que se encuentra más próxima al presbiterio, siguiendo el orden que aparece en la foto desde allí hasta el coro, sobre el cual se encuentra la cruz de Constantino.

De aquellos símbolos solo permanece uno de ellos, el de San Andrés. Actualmente podemos ver las cruces o símbolos de las cuatro órdenes militares españolas, así como la cruz de San Andrés y la cruz de Constantino o signo de Cristo.

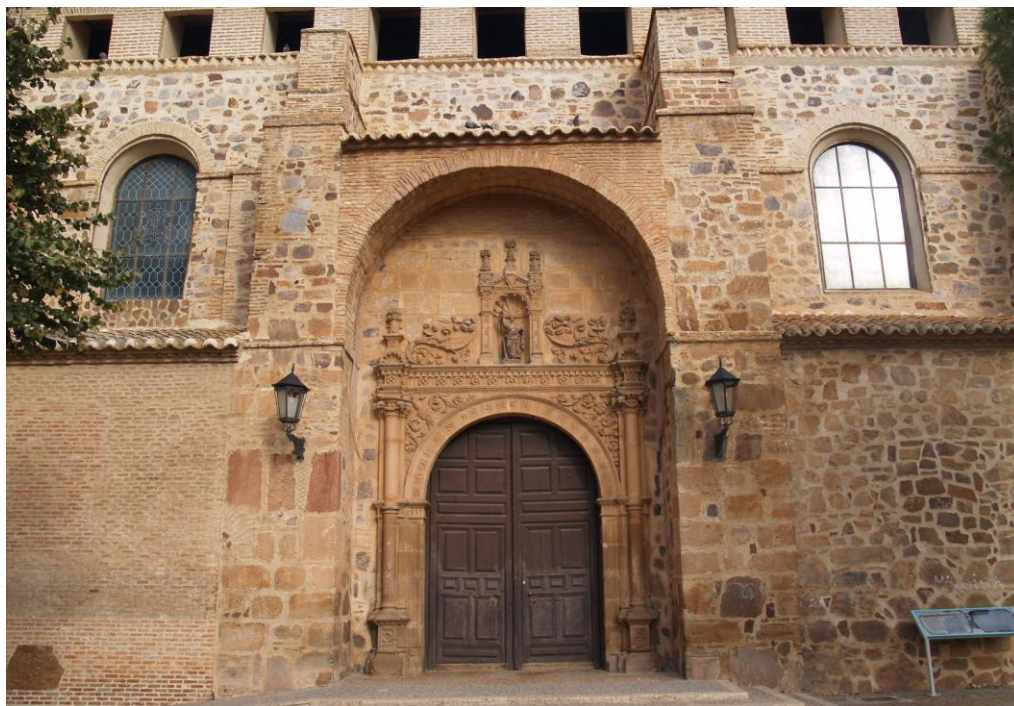
El sol de mediodía corresponde con la fachada principal en la que solo existen dos ventanas con sus cristaleras. Si observamos tanto el exterior como el interior de la iglesia se puede ver que estas dos ventanas se encuentran situadas de forma simétrica respecto a la puerta.

Suponiendo que las dos ventanas actuales ya existían en 1737, surge la pregunta ¿Dónde estaba situada la tercera claraboya? Otra suposición es que las ventanas actuales fueran abiertas después de 1737 y al mismo tiempo fueran tapadas las tres claraboyas que se describen.

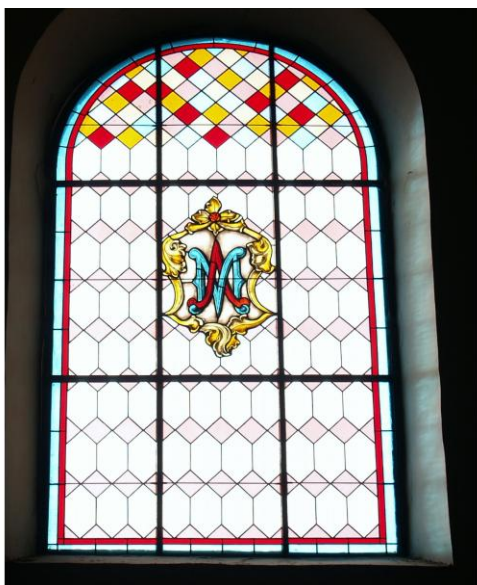
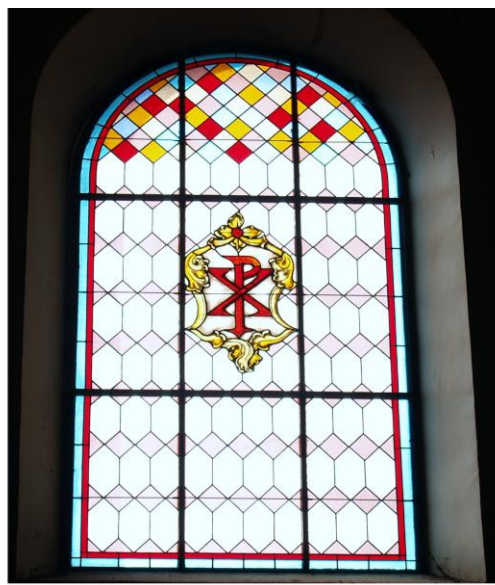
En cuanto a las vidrieras, las que vemos actualmente son posteriores a la fecha en que se hizo la descripción, sobre todo por el tipo de material del que están compuestas. Vistas desde el interior de la iglesia, las vidrieras representan:

Derecha. Símbolo de Cristo o Crismón.

Izquierda. Símbolo de la Virgen o Ave María

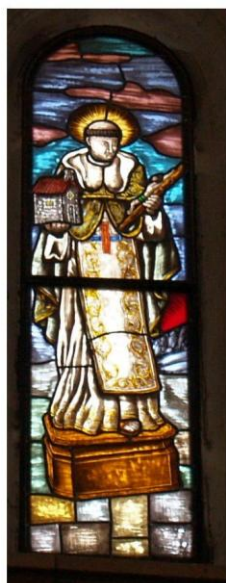
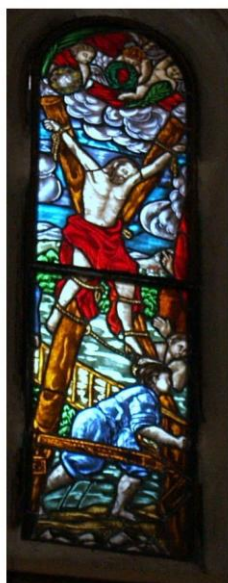
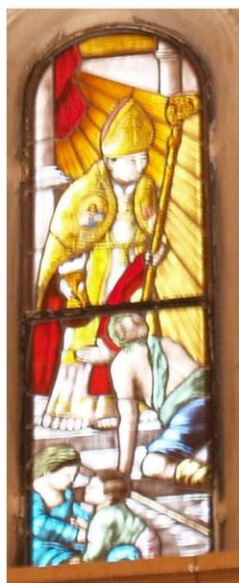
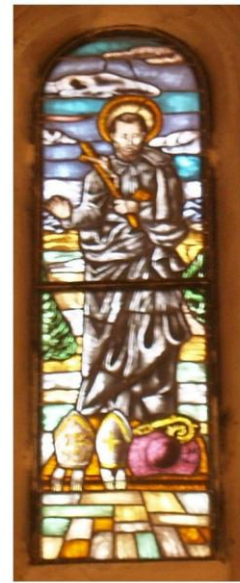
**LAS DOS CENTRALES
ESTÁN TAPADAS**

De las seis ventanas existentes rodeando el presbiterio, las dos centrales se encuentran cerradas detrás de los cuadros situados sobre ellas. Las vidrieras de las cuatro que permanecen abiertas, vistas desde dentro de la iglesia representan:

Derecha, derecha. Santo Tomás de Villanueva

Derecha, centro. San Juan de Avila

Izquierda centro. San Andrés Apóstol

Izquierda, izquierda. San Juan Bautista de la Concepción

En la descripción no se mencionan las seis ventanas o claraboyas que existen rodeando el presbiterio. ¿Esto significa que fueron construidas con posterioridad para dar luz? Puede que esta

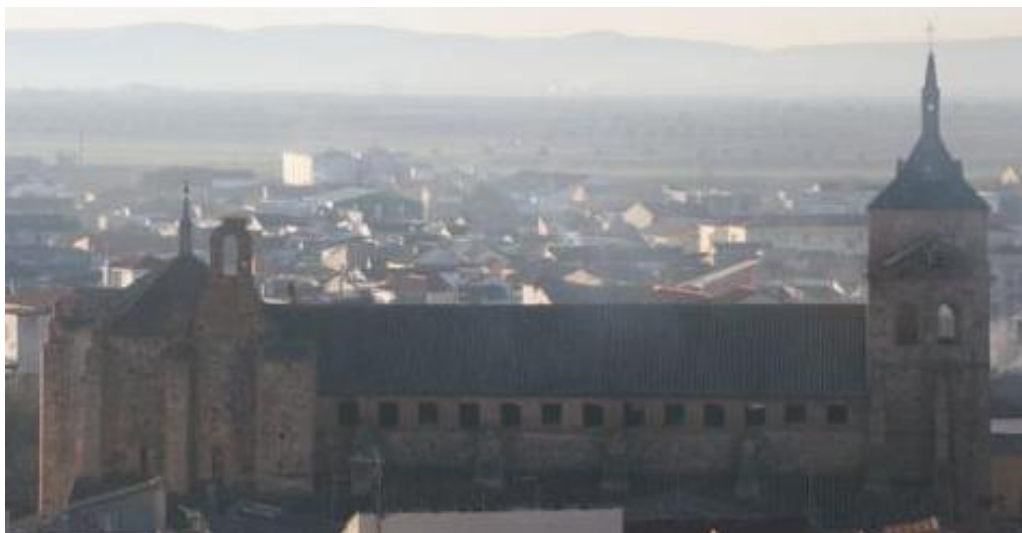
Comparando la altura a la que se encuentran las ventanas de la fachada principal, se puede ver que la parte superior de las mismas está prácticamente donde termina la parte ancha de los

estribos. Suponiendo que las ventanas de la parte posterior estuvieran a la misma altura, estas debieron ser tapadas para poder construir el tejado que se puede ver en la foto siguiente.

Si observamos la pared frente a la puerta, no existe ninguna ventana abierta. Como veremos en otro artículo, en la parte Norte de la iglesia, donde se encuentran los salones parroquiales, estaba situado el cementerio, cuya longitud abarcaba toda iglesia.
